PORT DE COMMERCE DE PRUPIA

PORT DE COMMERCE DE PROPRIANO

Recensement, inspection et qualification du patrimoine d'ouvrages maritimes

Rapport de Mission

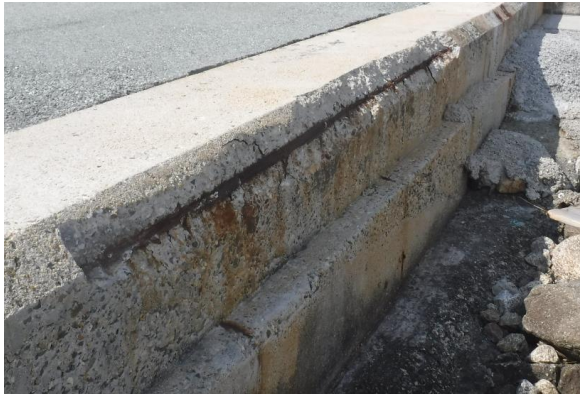
PRO 04 – Eclat sur couronnement

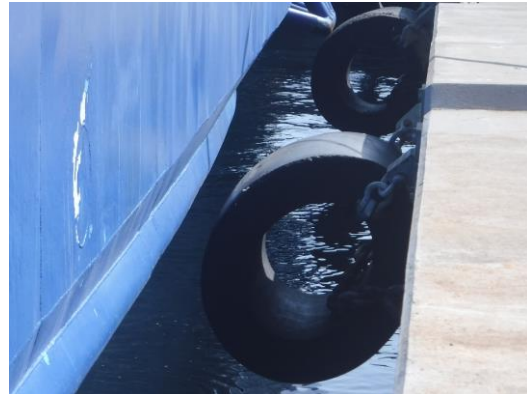
PRO 05 – Inspection visuelle des défenses cylindriques

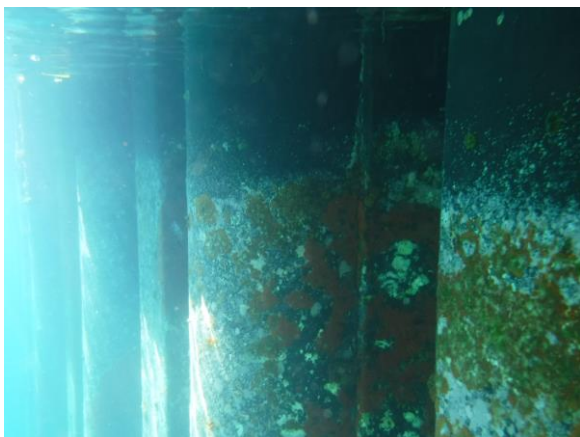
Le revêtement anticorrosion des rideaux mixtes (poste N°2 et N°3) présente un bon état général. Ainsi, sur ces zones, la corrosion ne s'est pas développée. Une seule zone altérée a été repérée à l'intérieur du duc d'Albe du poste N°3 sur les palplanches.

Bon aspect général du rideau mixte

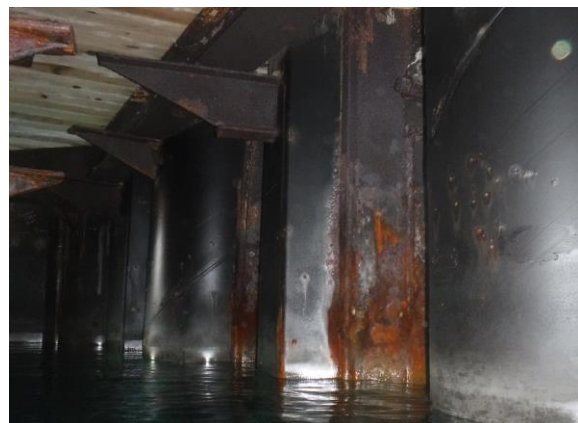
Zone de corrosion localisée à l'intérieur du duc d'Albe du poste N°3

Une zone altérée avec corrosion active de l'acier a également été repérée à l'intérieur du duc d'Albe entre les pieux N°90 et N°91 (cf. paragraphe 6.1 ci-dessus). Les mesures effectuées ont localement révélé des pertes importantes d'épaisseur de métal.

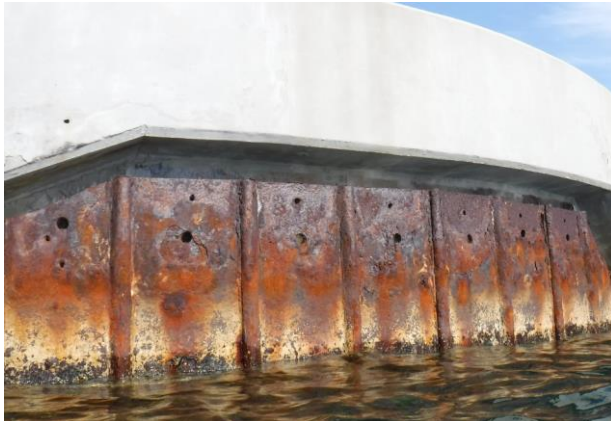
Les pieux et ducs d'Albe de palplanches plates présentent une corrosion caractéristique en zone de marnage et d'éclaboussures. Sur ces zones, les produits de corrosion peuvent être très épais.

Corrosion généralisée des palplanches plates en tête

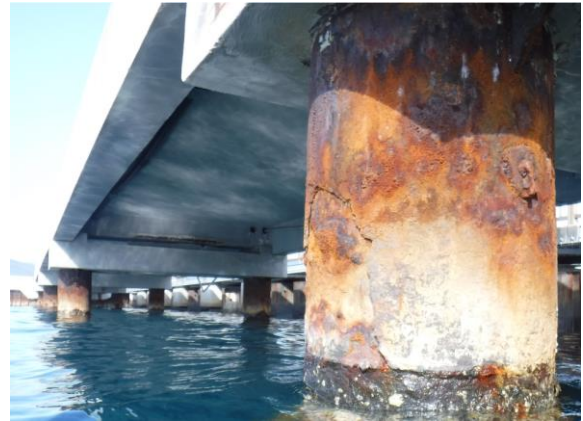
Corrosion généralisée des têtes de pieux

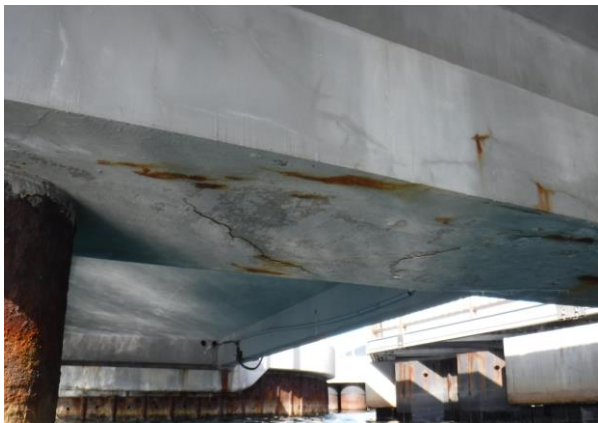
Les bétons du poste N°1, notamment les chevêtres, semblent être pollués aux chlorures. Des épaufrures avec aciers corrodés apparents ont été repérées. Une analyse béton armé a été préconisée sur cet ouvrage.

Poste N°1 – Fissuration du revêtement et traces de corrosion. Eclatement du béton à craindre sur ces zones (passerelle N°3)

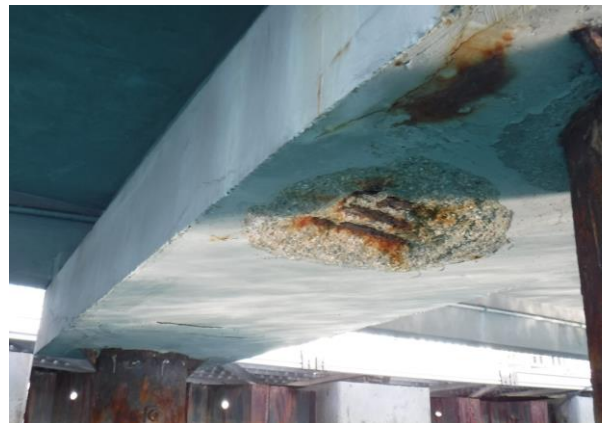
Poste N°1 – Eclat de béton sous chevêtre avec fers corrodés apparents (passerelle N°1)

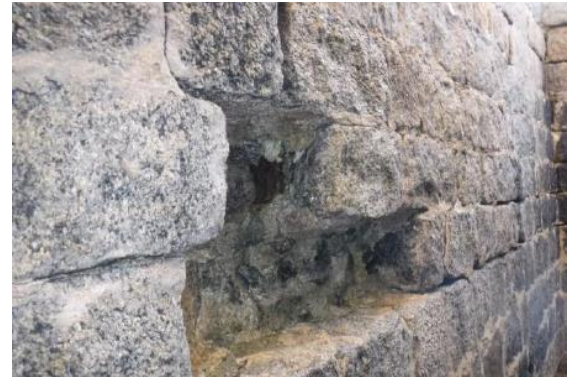
N°	Pathologie	Ouvrages concernés	Description	Illustration
1	Dégradation des maçonneries (disjointoiement, déchaussement de moellons, etc.)	<p>PRO 01 – Jetée de Scoglio Longo</p> <p><i>(Nota : le phare et son musoir sont restés propriété de l'Etat. Cf. description des ouvrages transférés entre le Département et la Région acté par arrêté préfectoral).</i></p> <p>PRO 02 – Digue du large Est</p>	<p><u>Description</u> : dégradation des joints de maçonnerie et/ou désorganisation de moellons avec lacunes et déchaussements. Les joints assurent, au-delà de l'aspect esthétique, la stabilité entre les moellons et l'étanchéité du parement. Une faiblesse au niveau des joints entraîne le plus souvent des circulations d'eau parasites dans le corps de l'ouvrage et une décompaction de l'ensemble pouvant aboutir à un déchaussement de moellons, etc.</p> <p><u>Fréquence d'observation</u> : muraille maçonnée, et notamment au niveau du musoir de la jetée de Scoglio Longo.</p>

<p>PRO 01 - Lacunes sur mur d'enceinte maçonné de protection du phare</p>

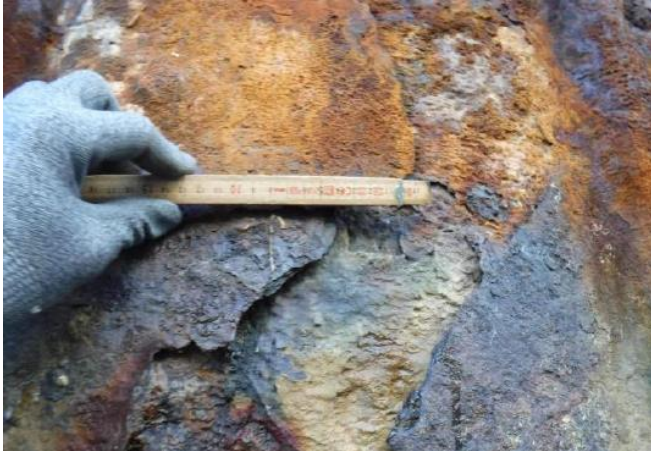
N°	Pathologie	Ouvrages concernés	Description	Illustration
3	Corrosion des structures métalliques	<p>PRO 03 – Appontement tenders (IPN)</p> <p>PRO 05 – Quai de la jetée N°3 (palplanches Duc d’Albe)</p> <p>PRO 07 – Poste de la ville N°1 (pieux et palplanches en tête)</p> <p>PRO 08 – Passerelle lamaneur (pieu support)</p>	<p><i>Description</i> : comme tous les matériaux de construction, l’acier tend à se dégrader superficiellement lorsqu’il est soumis à des milieux corrosifs et plus particulièrement le milieu marin. En Corse, où le marnage est de l’ordre de 30 cm, la zone la plus corrosive se situe quasi-exclusivement en tête des structures sur environ 50 cm sous la structure portée.</p> <p><i>Fréquence d’observation</i> : ensemble des structures métalliques sans revêtement anticorrosion : palplanches plates, pieux d’appuis. Hormis une zone très localisée, le rideau mixte est bien protégé par son revêtement.</p> <p>Les IPN de l’appontement tenders présentent eux un défaut de galvanisation.</p>

<p>PRO 07 – Corrosion des palplanches ROMBAS en tête sur le duc d’Albe N°3</p>

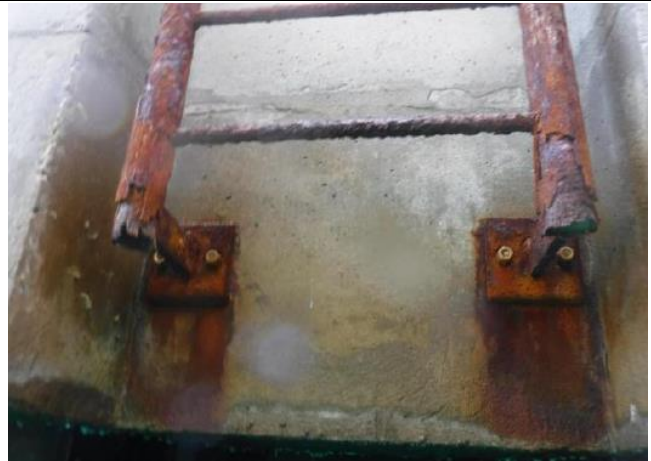
4	Corrosion des éléments d’usage métalliques	<p>PRO 05 – Quai de la jetée N°3 (échelles, fixations des défenses, bollards, nez de quai)</p> <p>PRO 06 – Quai l’Herminier (échelles, fixations des défenses, bollards)</p> <p>PRO 07 – Poste de la ville N°1 (échelles, fixations des défenses, bollards)</p>	<p><i>Description</i> : de la même manière, les éléments d’usage métalliques se corrodent en zone de marnage et d’éclaboussures. Les échelles, chaînes et manilles de fixation des défenses apparaissent donc être les éléments les plus attaqués dans ces zones.</p> <p><i>Fréquence d’observation</i> : majorité des échelles en acier, chaînes et manilles fixées en partie basse des poutres de couronnement. Bollards dans une moindre mesure.</p> <p>Indice de gravité élevé concernant les échelles.</p>

<p>PRO 06 – Echelle inutilisable en l’état</p>

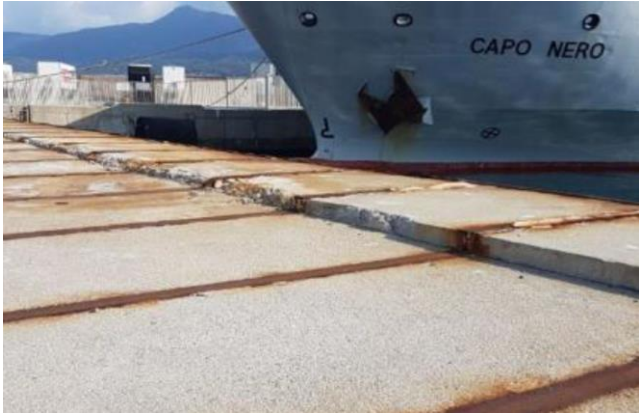
N°	Pathologie	Ouvrages concernés	Description	Illustration
5	Tassement du remblai	<p>PRO 05 – Quai de la jetée N°3 (plateforme d'embarquement)</p> <p>PRO 06 – Quai l'Herminier</p>	<p><i>Description</i> : lors de la réfection du quai l'Herminier en 2005/2007, la zone a été remblayée avec un matériau d'apport de type grave 0/200 potentiellement non conforme à la fiche produit. Ce dernier s'est tassé avec le temps laissant apparaître un rejet vertical au droit du couronnement en béton armé (jusqu'à 6 cm), ce malgré un vibrocompactage exigé et réalisé selon la CCI.</p> <p><i>Fréquence d'observation</i> : au droit du couronnement du quai l'Herminier et de la plateforme d'embarquement du quai de la jetée.</p>

<p>PRO 05 – Tassement de la dalle d'embarquement</p>
6	Affaissement localisé du terre-plein	<p>PRO 04 – Talus amortisseur</p>	<p><i>Description</i> : affaissement du terre-plein sur environ 5 ml et sur zones localisées à l'arrière du couronnement en béton.</p> <p><i>Fréquence d'observation</i> : zone localisée au droit du talus au niveau de la ZAR.</p>

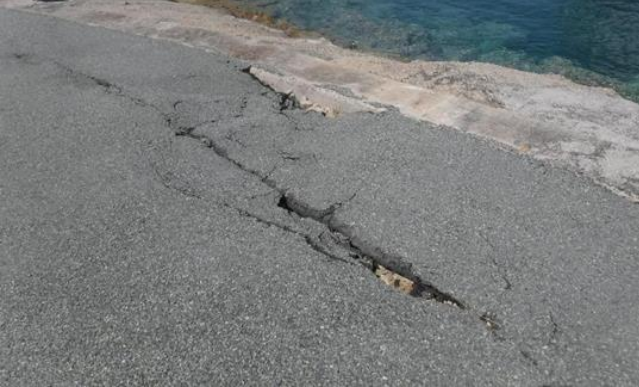
<p>Affaissement et fracturation de la couche de roulement à l'arrière du couronnement</p>

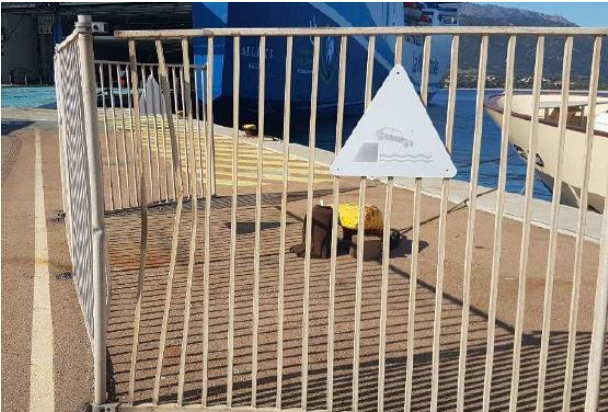
N°	Pathologie	Ouvrages concernés	Description	Illustration
7	Dégradation des pare-amarres	PRO 10 – Terre-plein	<p><u>Description</u> : chocs, enfoncements et autres dégradations sur pare-amarres (heurts de remorques).</p> <p><u>Fréquence d'observation</u> : pare-amarres sur quai l'Herminier et poste N°3.</p>

<p>Pare-amarres dégradés</p>

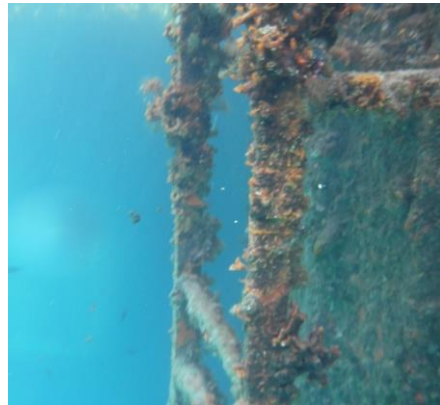
Les échelles métalliques se corrodent en zone de marnage et d'éclaboussures. Les échelles sont donc très dégradées dans ces zones avec un foisonnement de l'acier et la rupture de certains barreaux rendant l'élément inutilisable.

La photo ci-contre illustre les conséquences de la corrosion avec une absence de barreaux localisée sur l'échelle du duc d'Albe N°1 du poste de la ville.

Les autres échelles corrodées (quai de la jetée, duc d'Albe N°2 et 3 du poste de la ville) devront également être remplacées à court terme.

Il est préconisé de réaliser une campagne globale de remplacement des échelles.

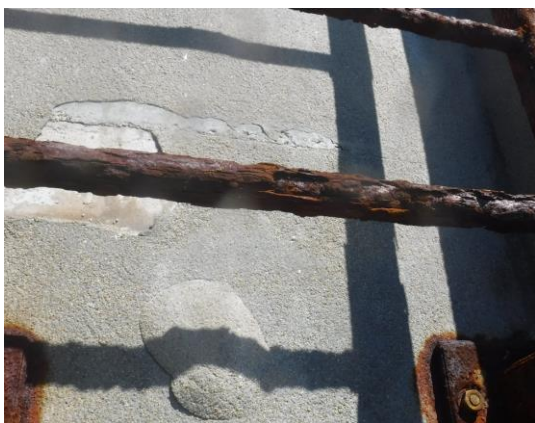
Corrosion avancée des barreaux

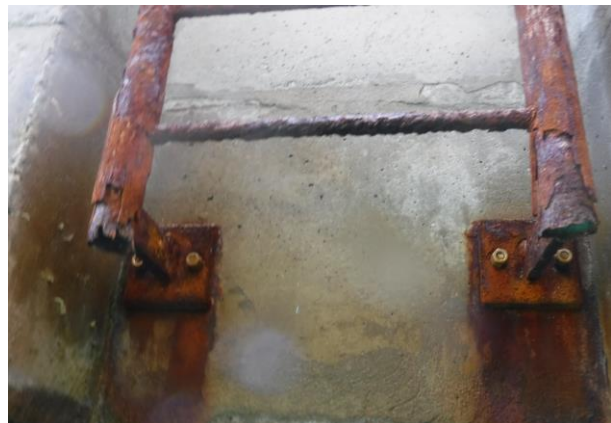
Echelle inutilisable

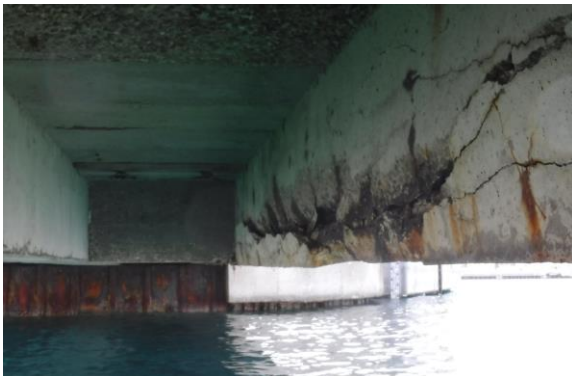
Cette structure est très dégradée avec de nombreux éclats et fers corrodés apparents visibles sur les rives et en sous-face. La dalle de circulation supérieure reste toutefois praticable.

Désordres observés sur la retombée de poutre côté Sud

Dans l'objectif d'assurer la pérennité de l'exploitation à cet endroit, un remplacement de la passerelle devra être envisagé à court ou moyen terme.

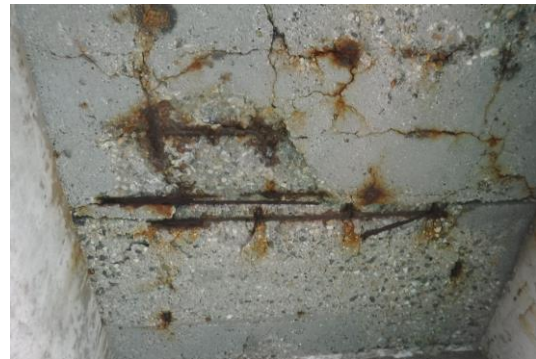
Désordres observés en intrados de la dalle de circulation

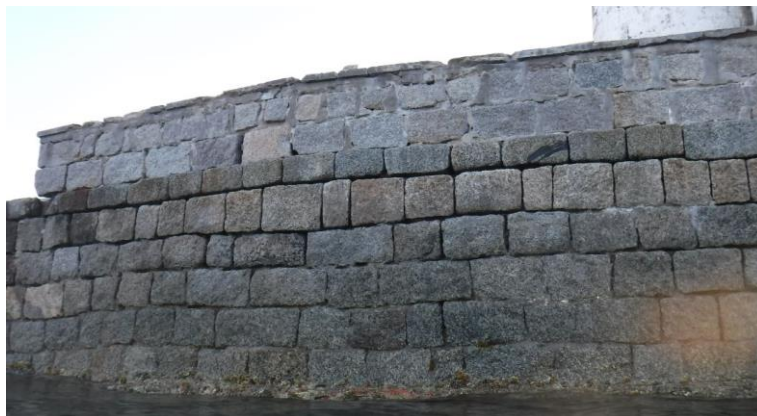
Une faiblesse des joints de maçonnerie entraîne des circulations d'eau parasites dans le corps d'ouvrage, le délavage des fines interne, et une décompaction de l'ensemble.

Disjointment en parement sur la jetée de Scoglio Longo

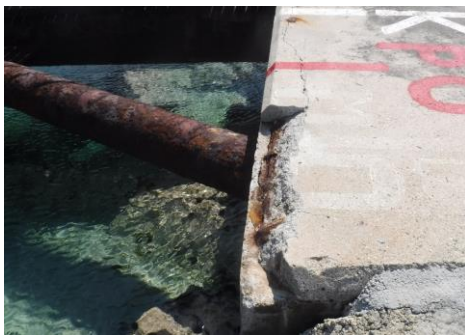
Une illustration particulière de ces mécanismes est récurrente sur le couronnement en béton armé du musoir de la digue du large qui n'a pas été repris en 2015 : éclat en nez de quai avec fers apparents corrodés.

Eclats sur arête au niveau de la plateforme béton de la digue du large, servant d'ancrage au pieu supportant la passerelle lamaneur (béton pollué)

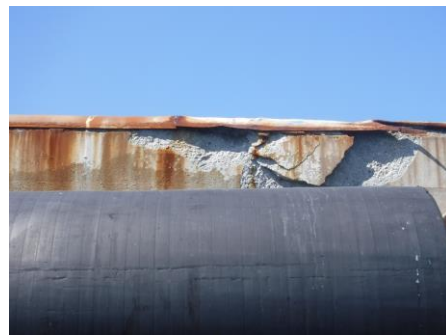
Des éclats sont également visibles au niveau du couronnement de la plateforme d'embarquement du poste N°3 mais vraisemblablement imputable à l'exploitation. Sur les principales zones concernées (couronnement de la plateforme exclu), les réparations auront plutôt un rôle esthétique, les bétons étant vraisemblablement déjà pollués aux chlorures.

Eclat en partie supérieure du couronnement (choc) de la plateforme d'embarquement du poste N°3

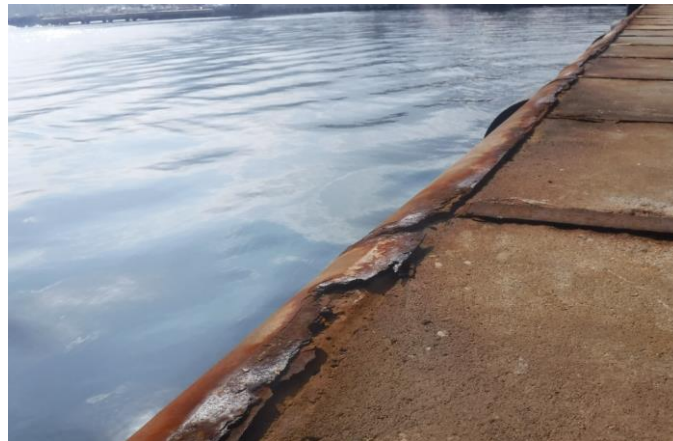
Cette pathologie est classiquement observée sur ce type d'ouvrage, et peut conduire à des situations à risque pour les usagers ou le personnel opérant à proximité.

Quart de rond détérioré sur nez de quai (plateforme du quai de la jetée)

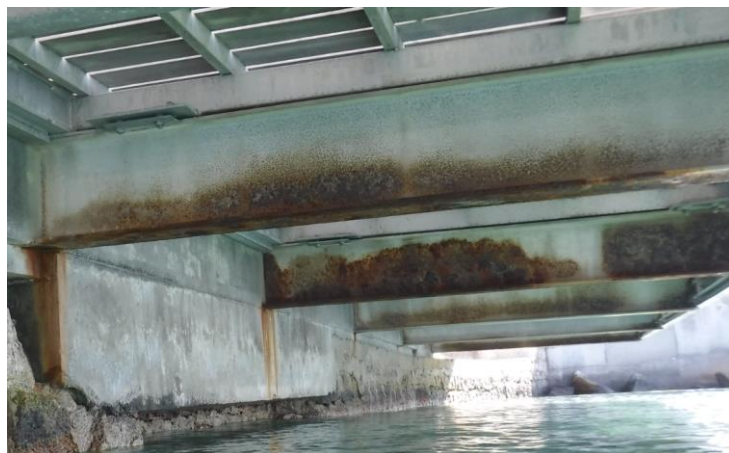
Corrosion plus ou moins accentuée des 7 IPE supports

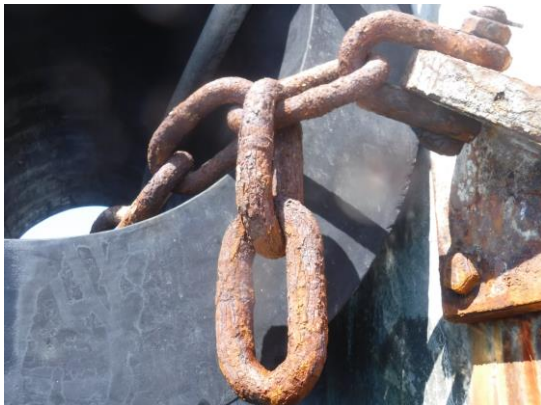
Corrosion de la chaîne, des manilles et des platines d'ancrage en partie basse du couronnement (Quai de la jetée)

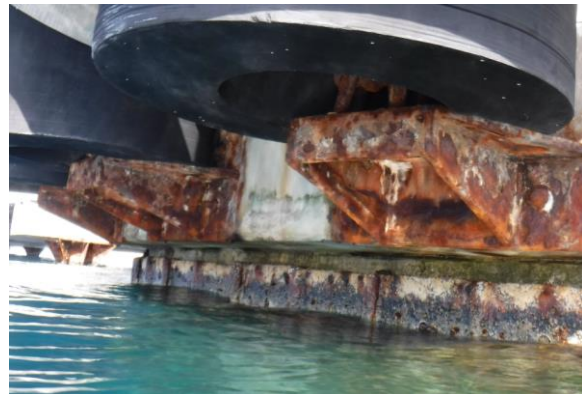
Corrosion des consoles supports (ducs d'Albe du poste de la ville)

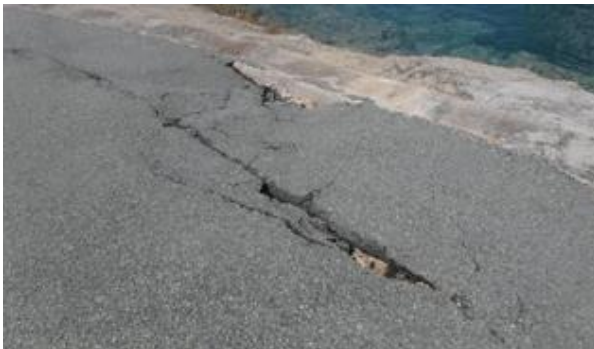
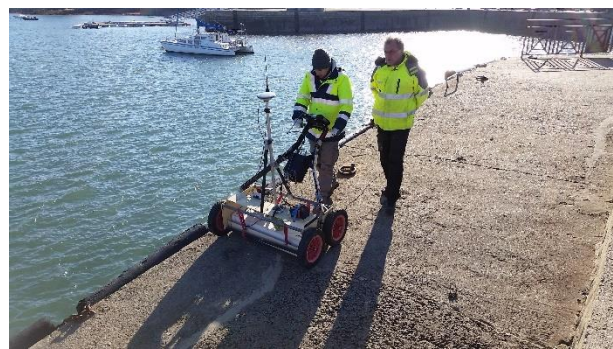
Vue de l'enrobé fissuré/affaissé à l'arrière du couronnement en béton

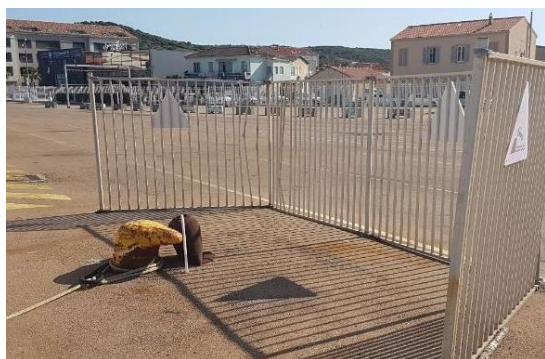
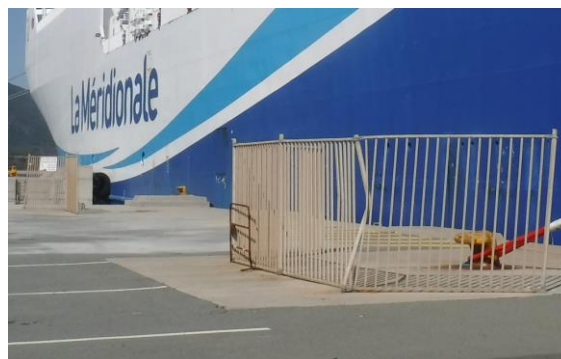
Pare-amarres endommagés sur le quai l'Herminier et le quai de la jetée

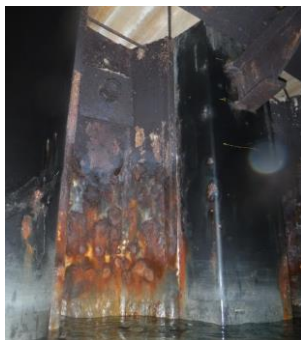
Zone à contrôler à l'intérieur du duc d'Albe du quai de la jétée

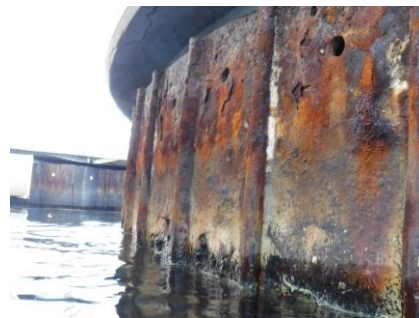
Mesures de contrôle à prévoir à moyen terme sur structures métalliques du poste de la ville
